חוות דעת מומחה

שם המזמין: עיריית לוד

כתובת: קריית הספורט לוד

נושא הביקורת: כשלים באיטום טריבונוט האצטדיון, מפרט טכני והנחיות לאיטום

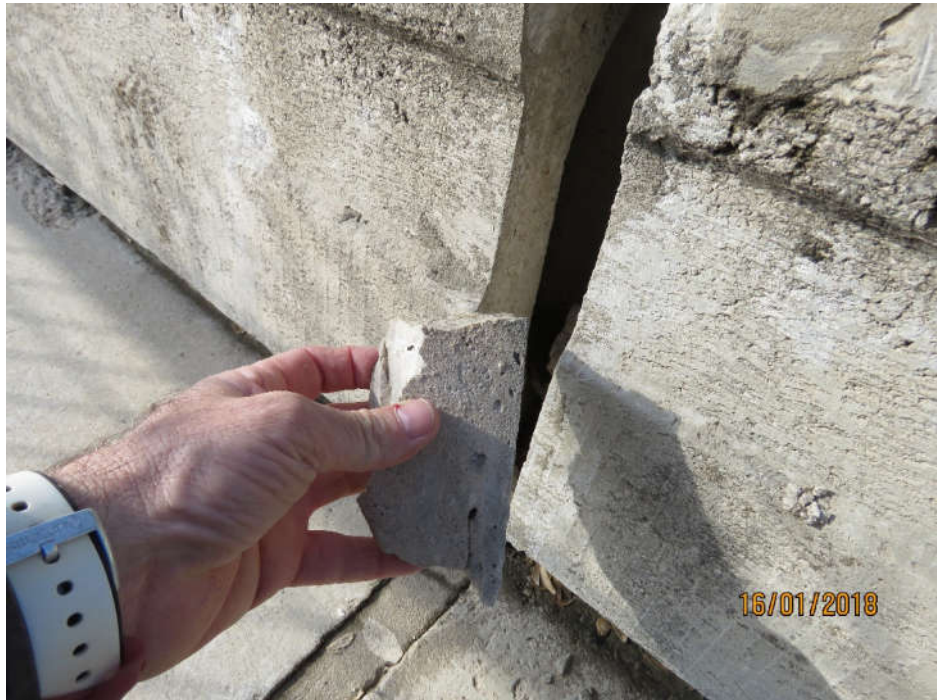
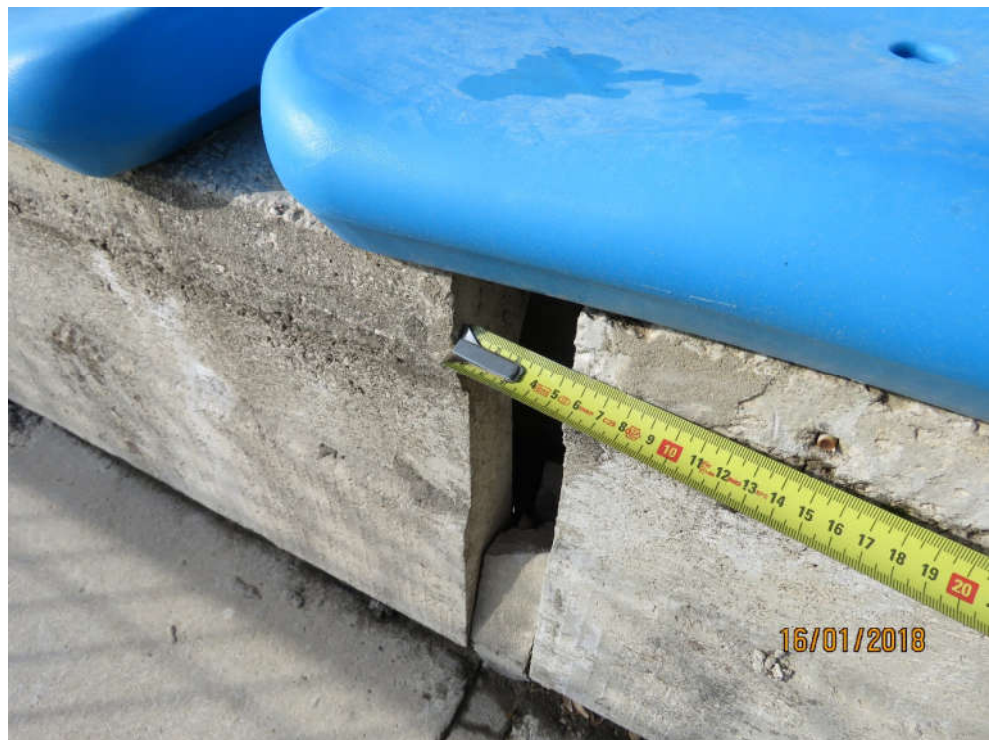
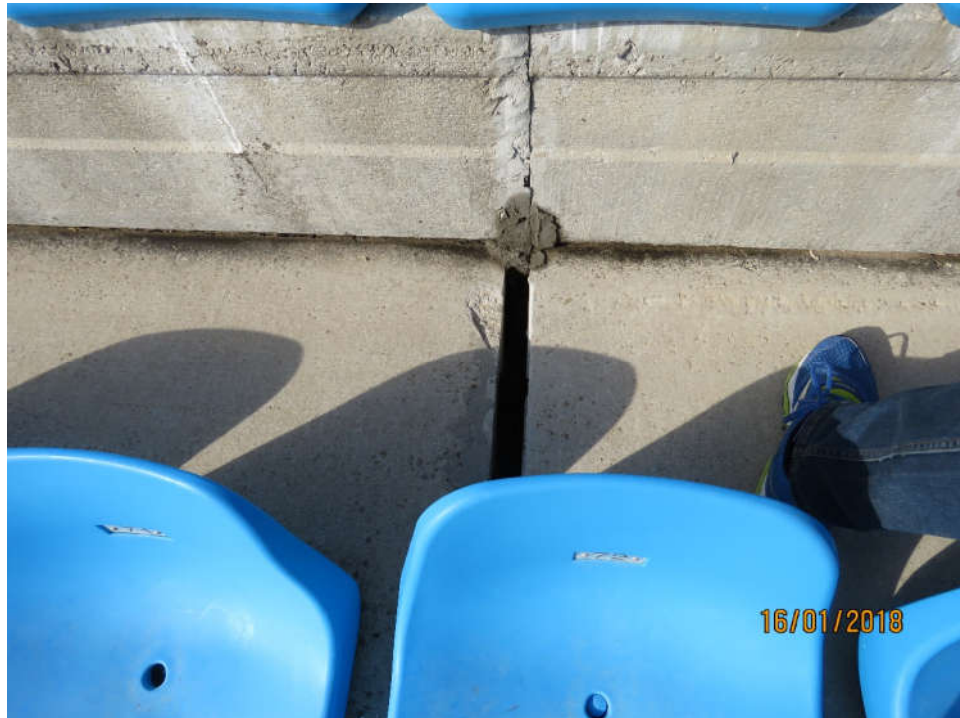
- על פי הממצאים שהועברו אלינו וסיור בשטח -הטריבונות מלוח"דים \סנפקריט \ בטון דרוך כ – 12.6 מ"א x 0.9 מ' רוחב 0.4 מ' גובה, הלוח"דים הותקנו מעל גבי קורות תומכות ועמודים. נמסר לי כי האצטדיון נבנה לפני כ – 30 שנה.
- רטיבות רבה חודרת בשל כשלי איטום, הכשלים הינם:
- במפגשים אופקיים ואנכיים בחיבורים שבין הלוח"דים, כולל היכן שהותקנו מדרגות ובמפגשי לוח"דים לקירות בטון מזויין.
- א. נמצא כי במקום חומר איטום אלסטי מילאו בטון וטיט במפגשי לוח"דים רוחב התפרים עד כ- 50 מ"מ. המילוי התפרק ומי גשמים חודרים לתוך הלוח"דים וגורמים בלאי מואץ לזיון וללוח"דים.

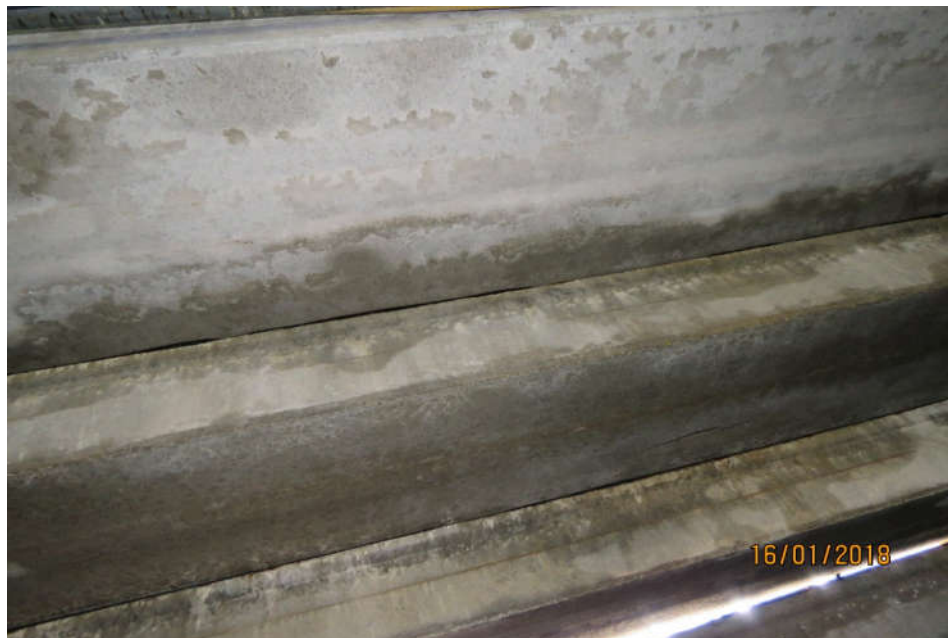
ב. לפני שנים רבות בוצע איטום בחומר אלסטי במפגשים אופקיים, אולם חלק מחומר האיטום התפרק ממקומו ומי גשמים זורמים בין הלוח"דים.

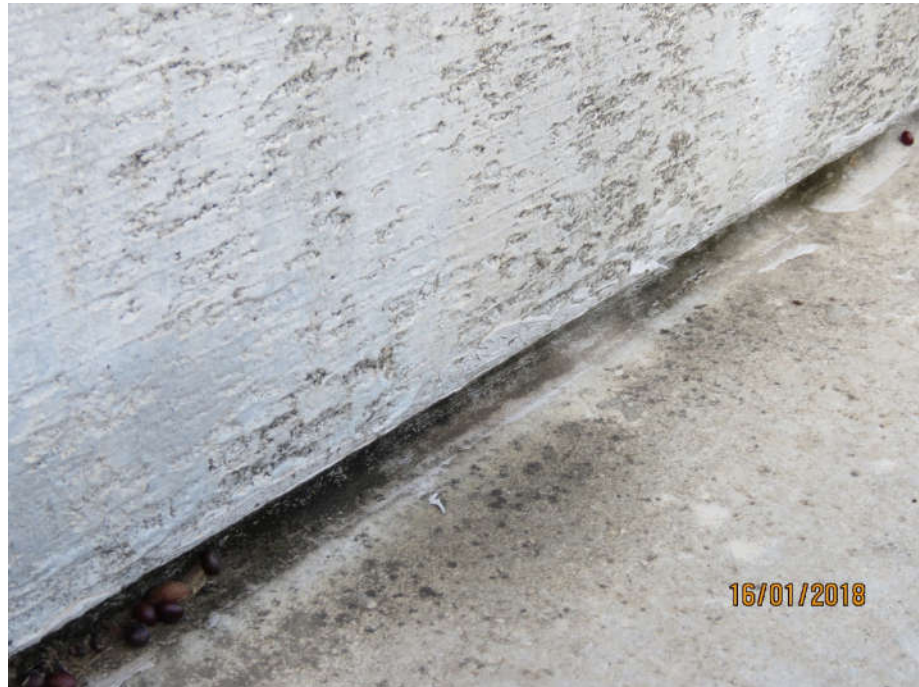
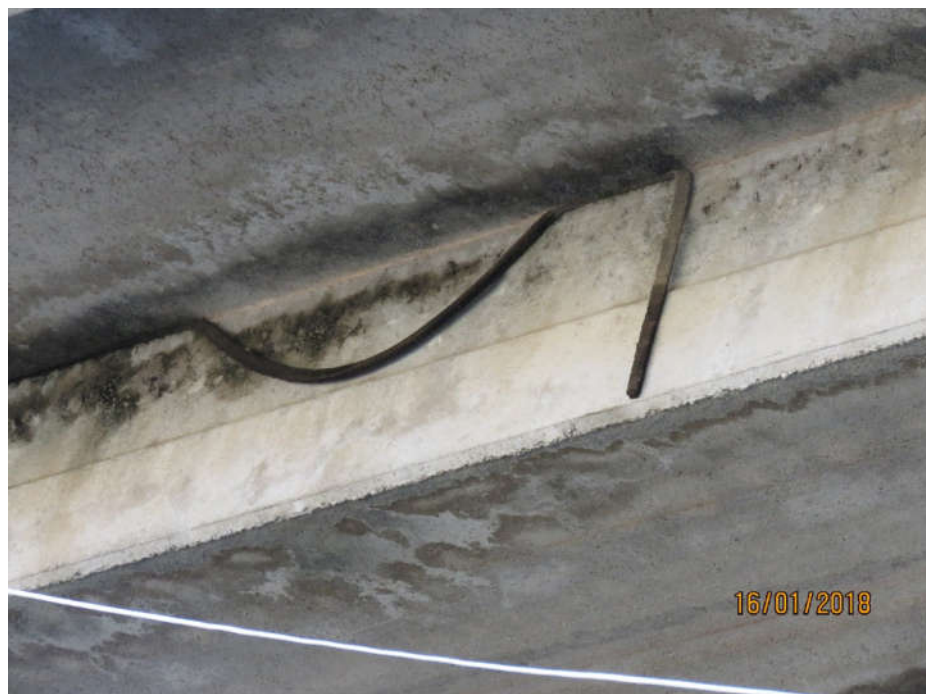
ג. התקינו הגבהה שחוסמת את ניקוז מי גשמים מלוח"דים תחתונים, כך שנוצרות שלוליות רחבות בחלקם התחתון של הטריבונות.

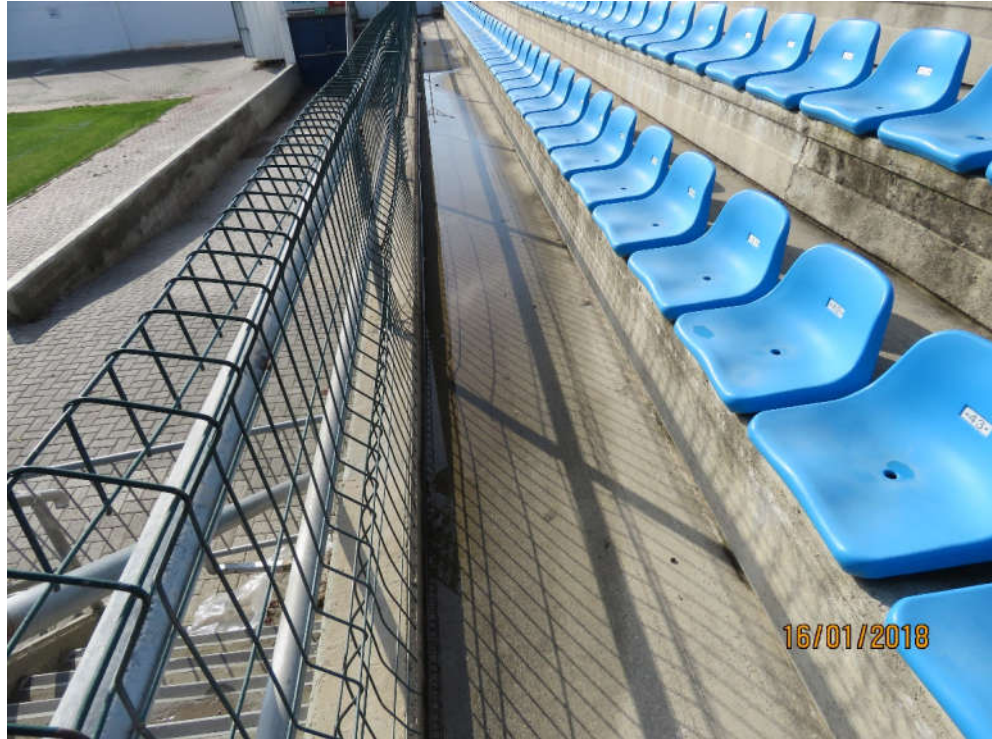
ד. הותקנו מדרגות מבטון, המדרגות בחלקן סדוקות ואינן אטומות, כך שמי גשמים שנספגים במדרגות חודרים למרווחים שבין הלוח"דים.

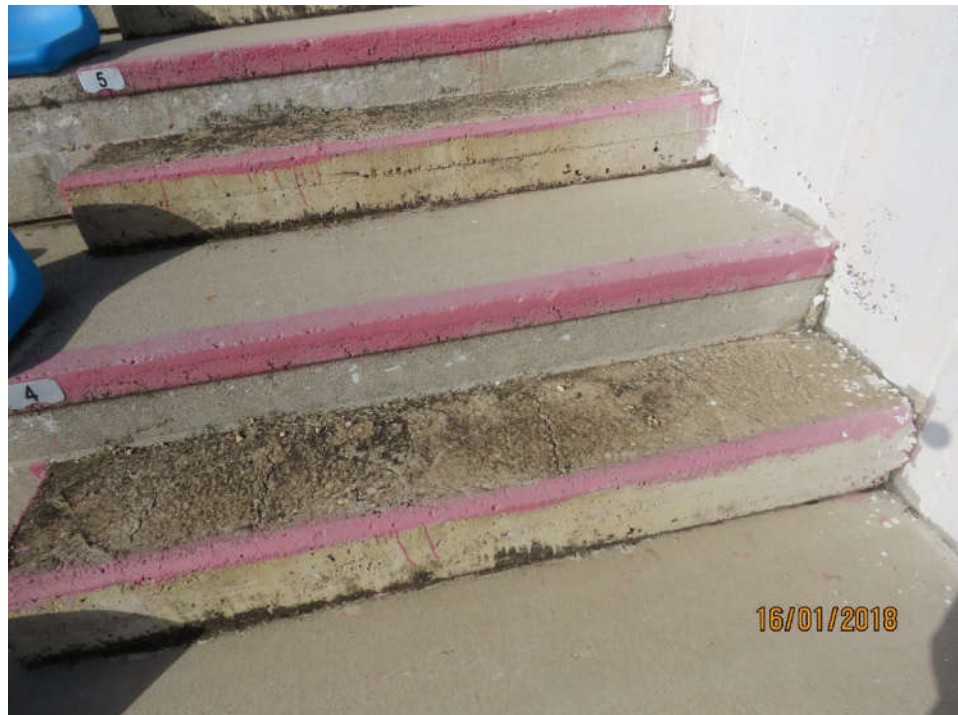
ה. לא התקינו תפרי התפשטות במדרגות היכן שקיימים חיבורי לוח"דים כך שהמדרגות נסדקו
בסמיכות לחיבורים

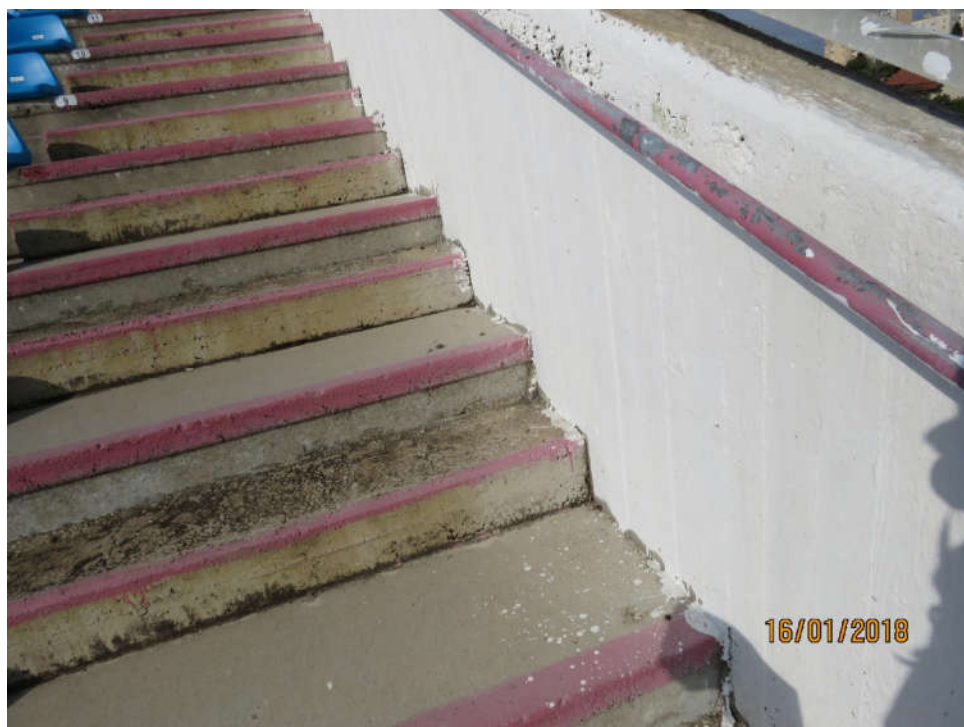
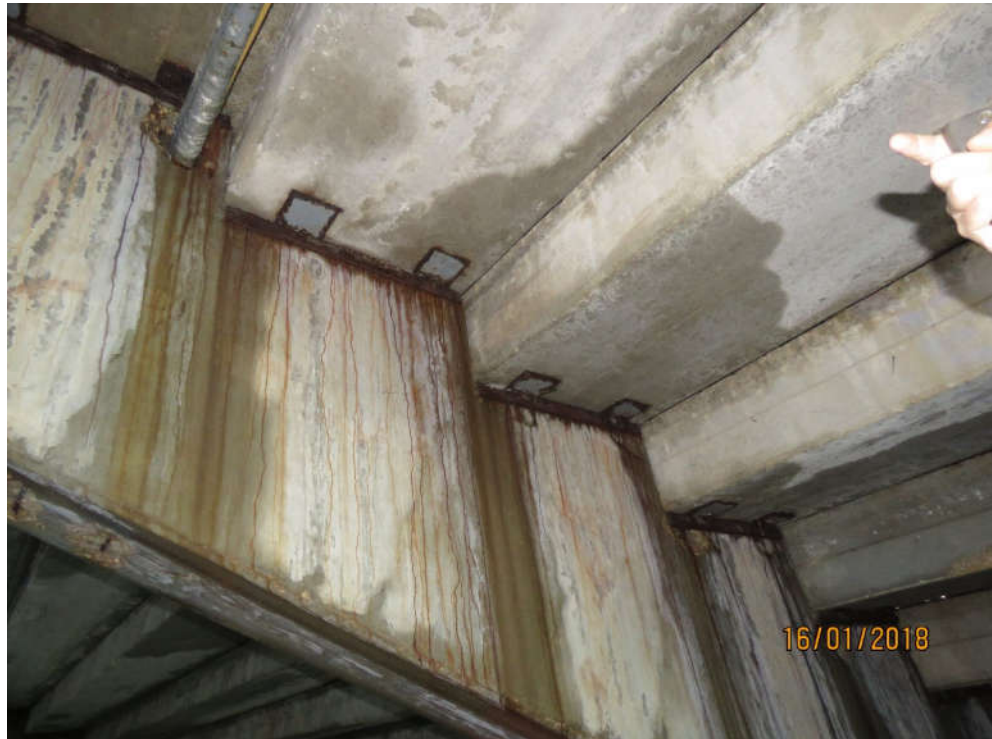
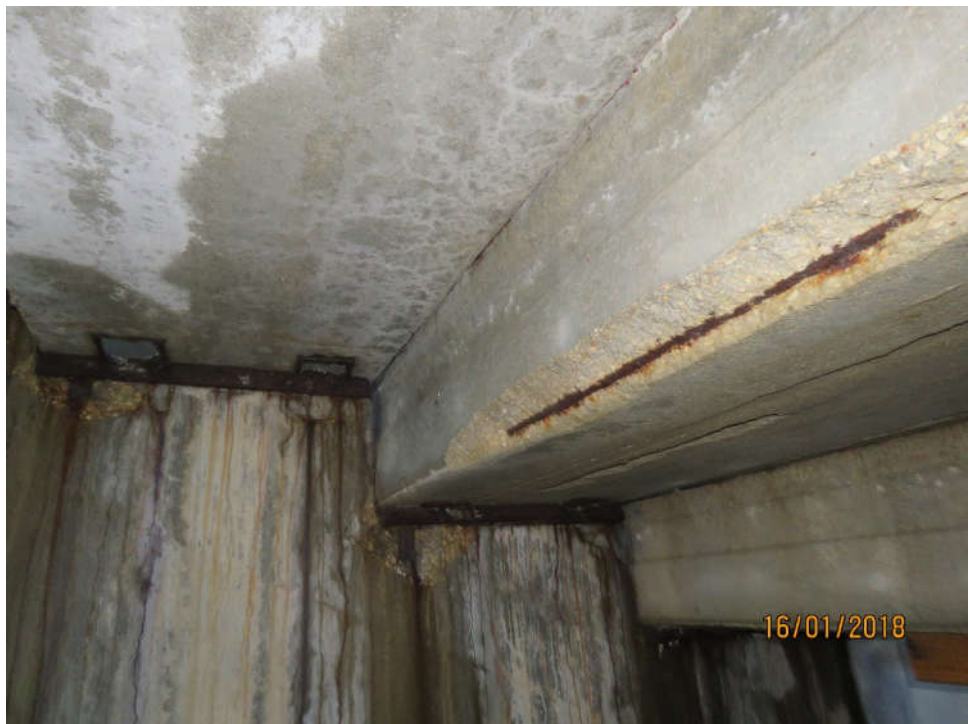
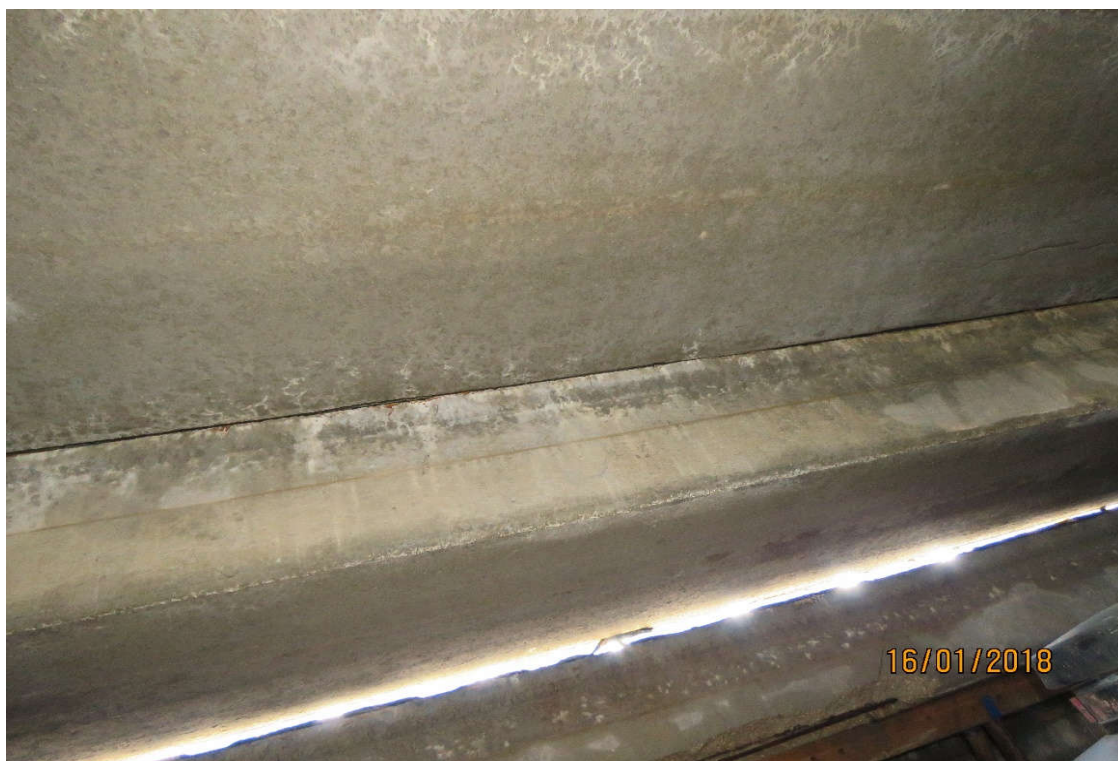
בשל כשלי איטום נגרמה חדירת רטיבות ממושכת לתוך הלוח"דים.
כתוצאה מכך נגרמה קורוזיה ובלאי של מוטות זיון, התנתקות של גושי בטון, סדקים
קונסטרוקטיביים/ שברים בלוח"דים ובלאי מואץ לקורות בטון מזוין, בלאי מואץ לתושבות
הלוח"דים ואף לוח"דים שהתעוותו/ שקעו, נוצרו מרווחים חריגים בין לוח"דים, מוטות זיון חשופים,
נגרם סיכון בטיחותי ובלאי מואץ למבנה
